# Bayerischer Ingenieurpreis 2023

## SANIERUNG DER HISTORISCHEN KÖNIG-LUDWIG-BRÜCKE KEMPTEN

### Projektbeschreibung

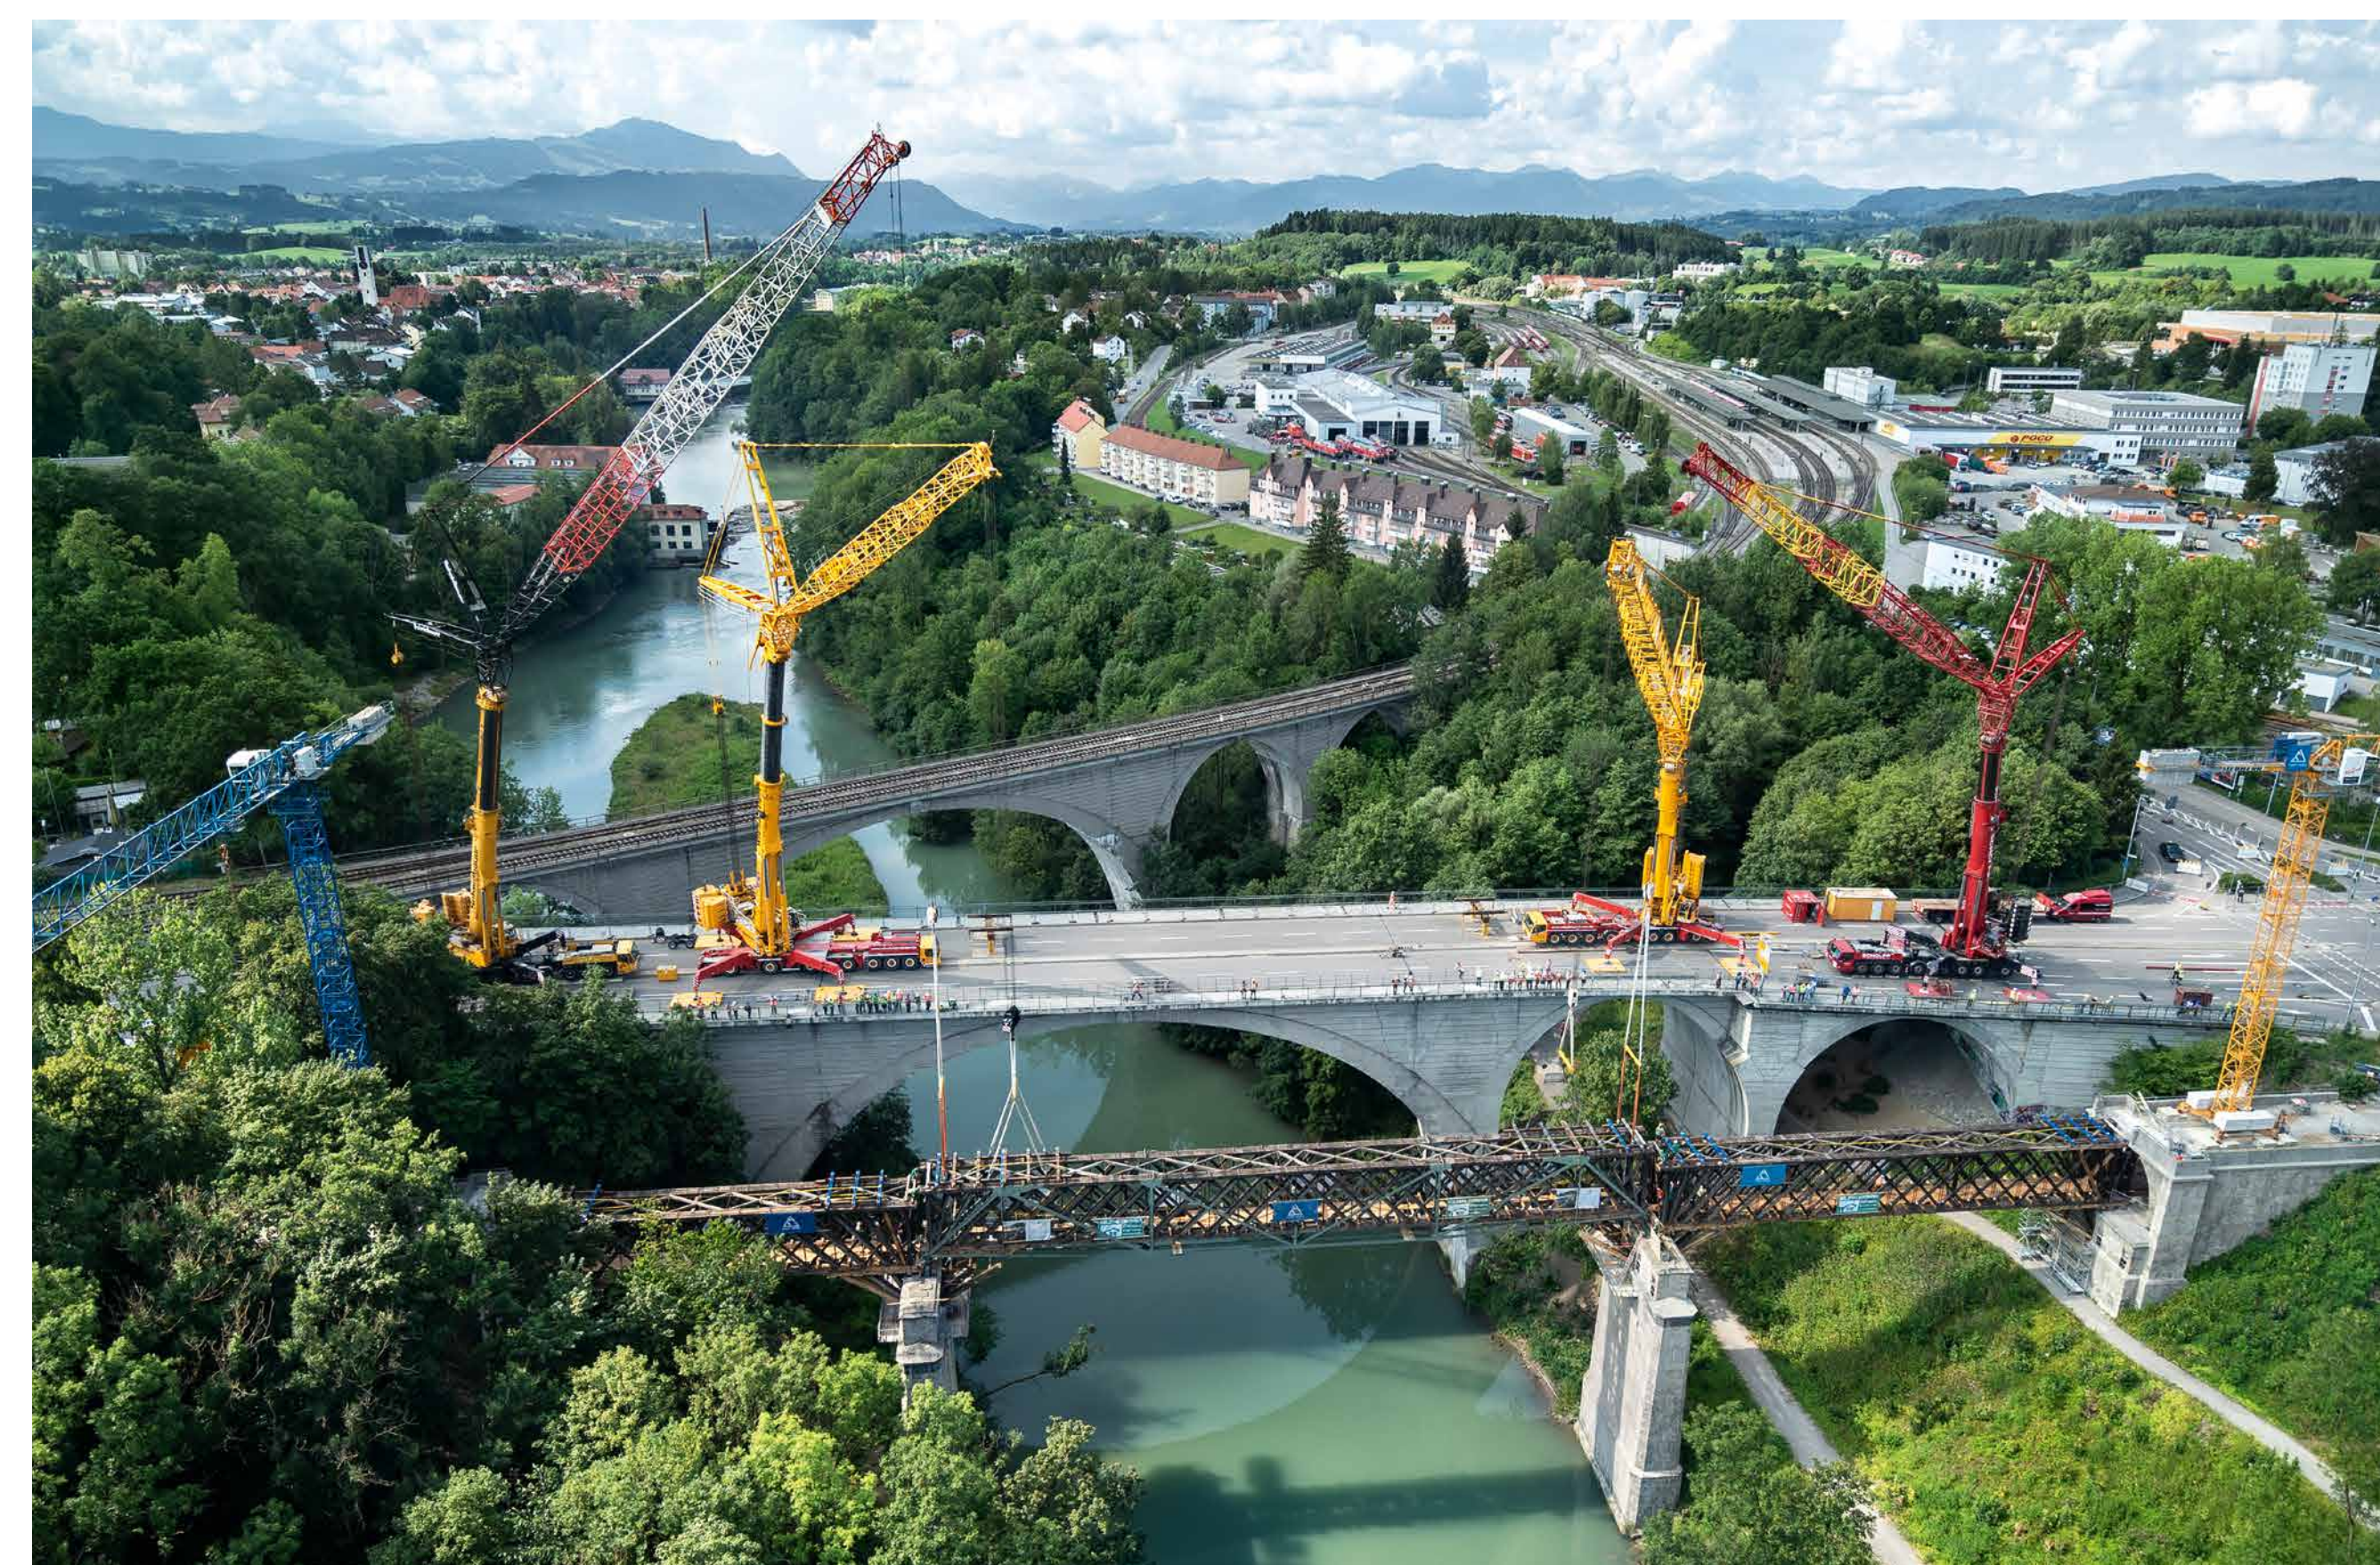
Einhub des sanierten Mittelfeldes im Juli 2018 mit vier Autokränen. Brückenensemble von vorne: König-Ludwig-Brücke, Illerbrücke II, Illerbrücke III (Foto: Silberstein, Hermann Rupp)

gesetzt. Zum Einhub des 140 t schweren Mittelfeldes befanden sich vier große Autokrane (750 t, 700 t, 2x 500 t) auf der benachbarten denkmalgeschützten Stampfbetonbrücke von 1906. Der Nachweis dieser Brücke für die Kranlasten gehörte ebenfalls zum Umfang der Gesamtmaßnahme.

Um das 140 t schwere, auf der Feldwerkstatt instand gesetzte Mittelfeld wieder einheben zu können, musste in enger Abstimmung mit dem Kranunternehmen und unter Berücksichtigung der aufnehmbaren Lasten der denkmalgeschützten Stampfbetonbrücke ein ausgeklügeltes Krankonzept erstellt werden. Es zeigte sich, dass nur ein paralleler Hub mit vier Kränen gleichzeitig in Frage kam. Dies forderte nicht nur bei der Planung, sondern auch bei der Umsetzung vor Ort alle Beteiligten in höchstem Maße.

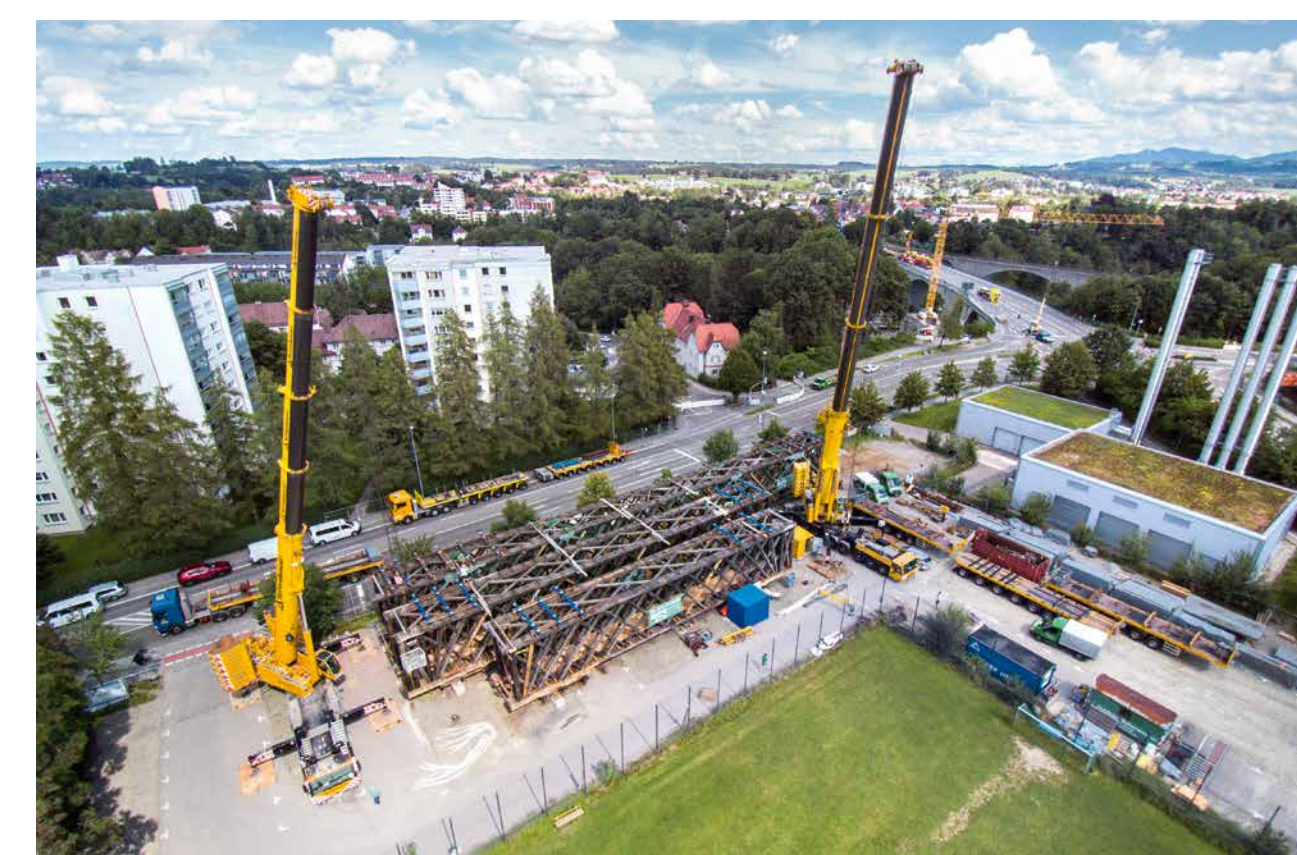
Arbeiten auf der Feldwerkstatt in unmittelbarer Nähe zum Brückenstandort (Foto: Silberstein, Hermann Rupp)

Im Vorfeld der Maßnahme wurde eine intensive Untersuchung der Brücke durchgeführt. Aufgrund der bereits bekannten Schäden war ein Befahren mit einem Brückenuntersichtgerät nicht möglich. Aus diesem Grund wurde die gesamte Untersuchung durch für Höhenarbeiten ausgebildete Mitarbeiter unseres Büros am Seil kletternd durchgeführt. Parallel dazu wurde die Brücke mit Hilfe eines 3D-Aufmaßes aufgenommen und der Ist-Zustand in Plänen dargestellt. Basierend auf diesen Unterlagen wurden die kritischen Stellen identifiziert und die Brücke statisch nachgewiesen. Notwendige Verstärkungsmaßnahmen (im Wesentlichen Windverbände) mussten mit möglichst geringem Eingriff in die historische Bausubstanz erfolgen. Nach aufwendigen Variantenuntersuchungen zu den Sanierungsmöglichkeiten wurde das Konzept zum Aushub der Brücke und der anschließenden Sanierung auf einer eigens eingerichteten Feldwerkstatt unweit des Brückenstandortes realisiert.
